## TEMA TEHNICA DE PROIECTARE

1.1. Denumirea lucrării: Inlocuirea stalpi beton sustinere sistem alimentare cu energie electrica macarale portal MI si MII din instalatia CX

## RAPORT DE INSPECTIE

**2. CLADIRE: Stalpi din beton armat pentru Linii Electrice Aeriene**

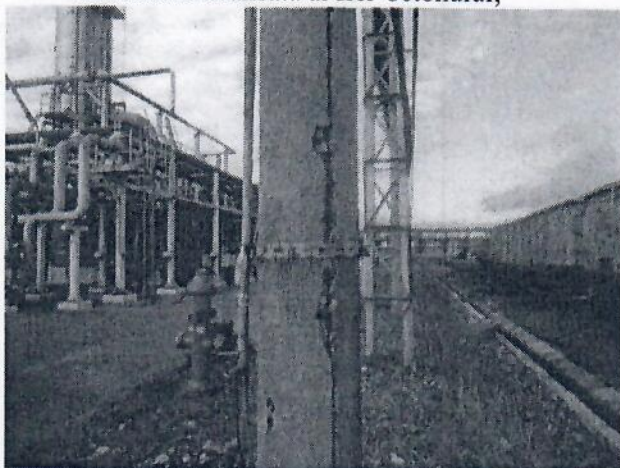
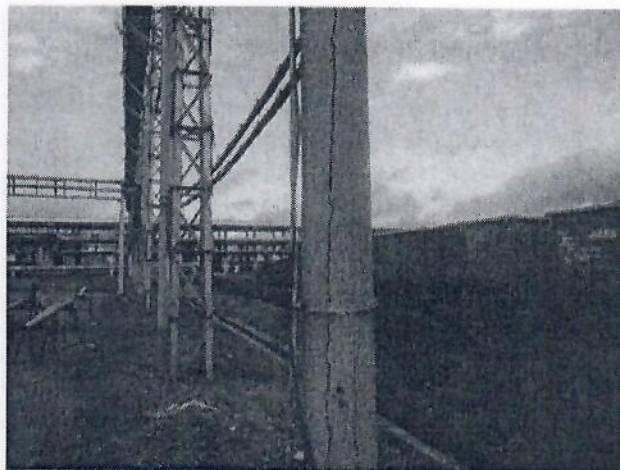
- Crapaturi in structura de rezistenta al stalpilor;
- Coroziune avansata al fier-betonului;

5. CAUZE POSIBILE: Uzura normala – nu au avut loc interventii majore asupra lucrarilor de protectie.

- Montarea corpurilor de iluminat pe stalpii metalici cu refacerea instalatiei electrice de iluminat;
- Demontarea stalpilor din beton;
- Intocmire tema de proiectare in vederea recalculului constructiei metalice (stalpi metalici, podeste de acces );
- Lucrarea trebuie executata in baza unui proiect.

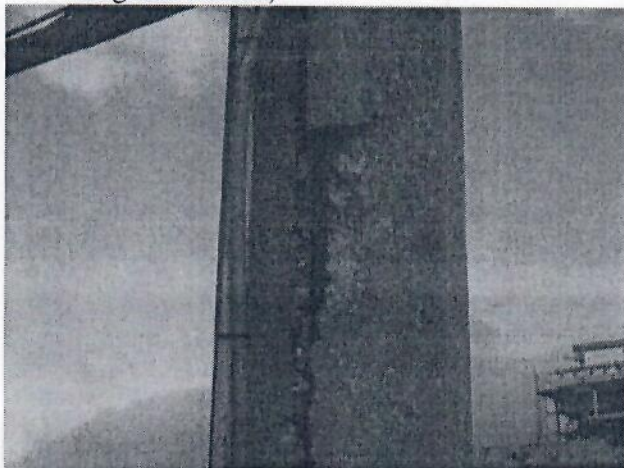
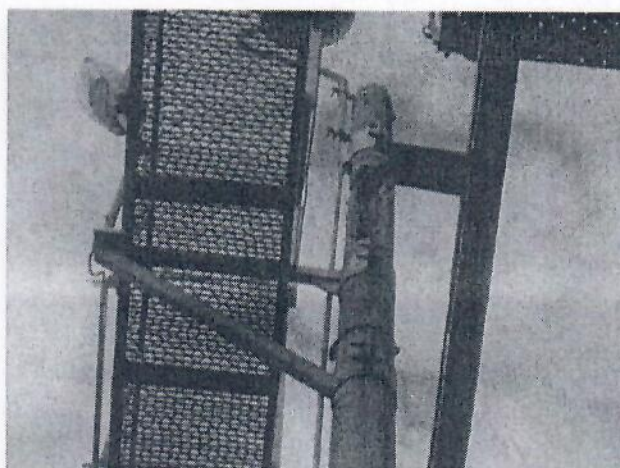
- Degradare beton;

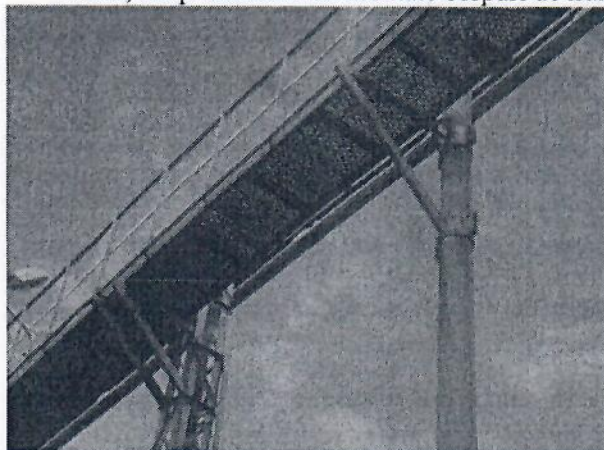
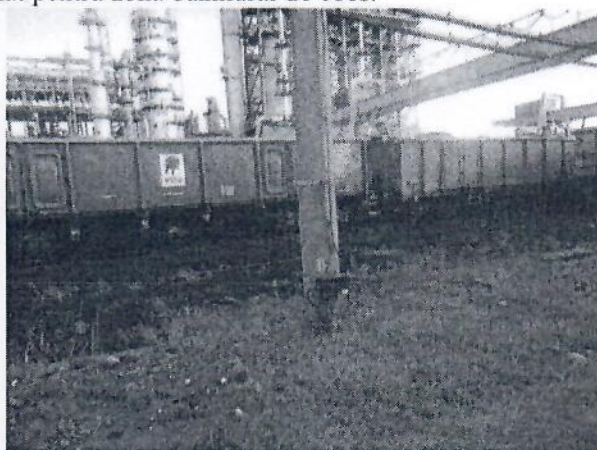
- Intre stalpii de beton sunt stalpi metalici. Ambele tipuri de stalpi sustin paturile de cabluri, podeste de acces, stalpi de beton au montate corpuri de iluminat pentru zona bazinului de cocs.
