## RAPORT DE INSPECTIE

Nr : 426    Data : 31.08.2015

1. INSTALATIA : DAV3, HB, RC - VI

2. ECHIPAMENT : PG - 01 - 800

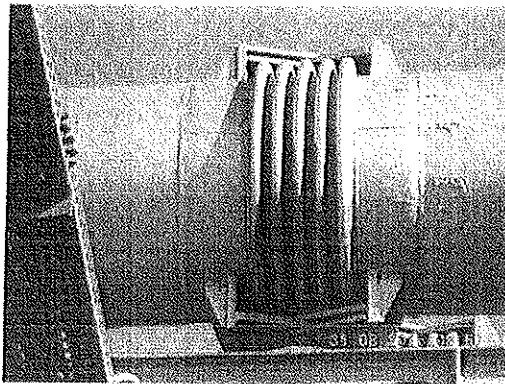
Foto 1

Compensatorul lenticular unghiular Nr.1 este in stare de functionare buna. (foto1)  
Compensatorul lenticular unghiular Nr.2 este in stare de functionare buna. (foto2)  
Compensatorul lenticular unghiular Nr.3 este in stare de functionare buna. (foto3)  
Compensatorul lenticular unghiular Nr.4 este in stare de functionare buna. (foto4)  
Compensatorul lenticular unghiular Nr.5 este in stare de functionare buna. (foto5)  
Compensatorul lenticular unghiular Nr.6 este in stare de functionare buna. (foto6)  
Compensatorul lenticular unghiular Nr.7 cu seria 1444 montat in 2013 este in stare de functionare buna. (foto7).  
Compensatorul lenticular unghiular Nr.8 este in stare de functionare buna. (foto8)  
Compensatorul lenticular unghiular Nr.9 este in stare de functionare buna. (foto9)  
Compensatorul lenticular unghiular Nr.10 este in stare de functionare buna. (foto10)  
Compensatorul lenticular unghiular Nr.11 este in stare de functionare buna. (foto11)

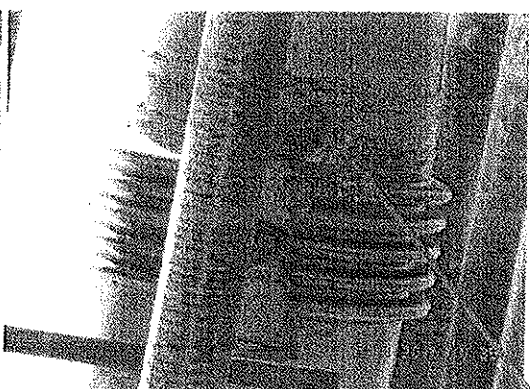
Foto 12

Compensatorul lenticular unghiular Nr.12 a prezentat neetanseitate intre lentila si virola de capat. Acestuia, la revezia din 2017, ii trebuie curatat cordonul de sudura, controlat cu LP si remediate fisurile in functie de rezultatul controlului. Dupa reparatie se va controla cu LP sudura. (foto12)  
Compensatorul lenticular unghiular Nr.13 a prezentat neetanseitate intre lentila si virola de capat conform RI 229/06.05.2015, stalp 18. Acestuia, la revezia din 2017, ii trebuie curatat cordonul de sudura, controlat cu LP si remediate fisurile in functie de rezultatul controlului. Dupa reparatie se va controla cu LP sudura. (foto13)  
Compensatorul lenticular unghiular Nr.14 a prezentat neetanseitate intre lentila si virola de capat, stalp 17 - 18. Acestuia, la revezia din 2017, ii trebuie curatat cordonul de sudura, controlat cu LP si remediate fisurile in functie de rezultatul controlului. Dupa reparatie se va controla cu LP sudura. (foto14)

6.2. Se vor face ferestre in conducta si se vor controla cu lichide penetrante la interior si exterior cordoanele de sudura dintre virola de capat si elementul lenticular a compensatoarelor lenticulare Nr.12, Nr.13, Nr.14. Material element lenticular W1.4541 cu grosime de 3mm, material conducta OL37.2K cu grosime de 10mm. In caz de pori, fisuri, acestea se vor repara local. Dupa reparatie se va controla calitatea lucrarii cu lichide penetrante.

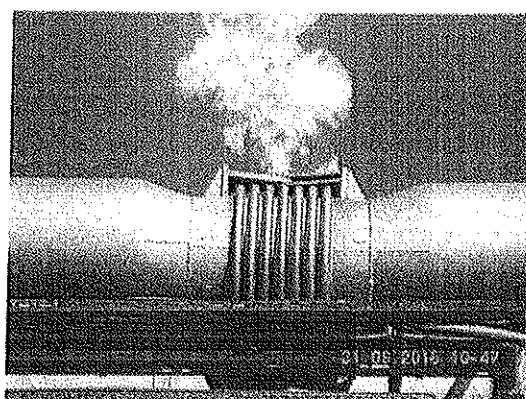
Foto 15

Compensatorul lenticular unghiular Nr.1 este in stare de functionare buna. (foto15)  
Compensatorul lenticular unghiular Nr.2 este in stare de functionare buna. (foto16)  
Compensatorul lenticular unghiular Nr.3 este in stare de functionare buna. (foto17)

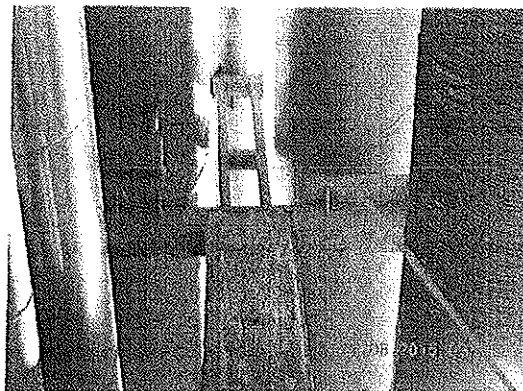
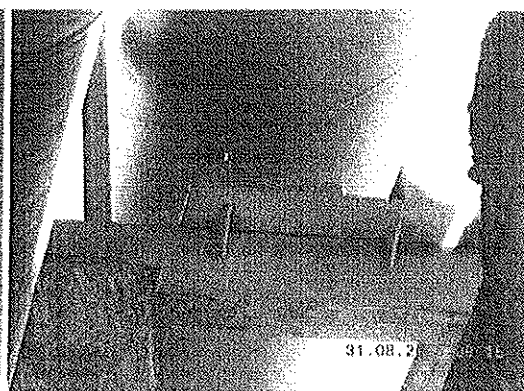
Lipsa suport sprijin conducta în zona stalpului 142, dr.3 (foto 1,2)

6.1. Instalatia va solicita o firma de proiectare in vederea reproiectarii suportului si rolei de ghidare pentru stalpul Nr.142, dr3.

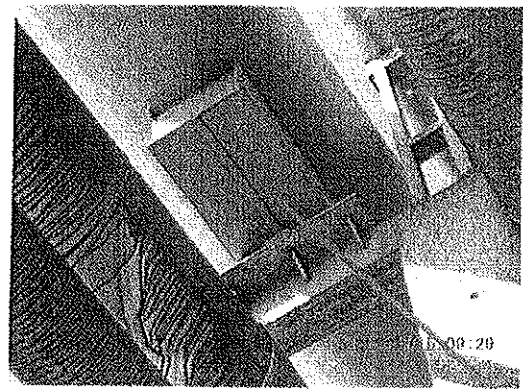
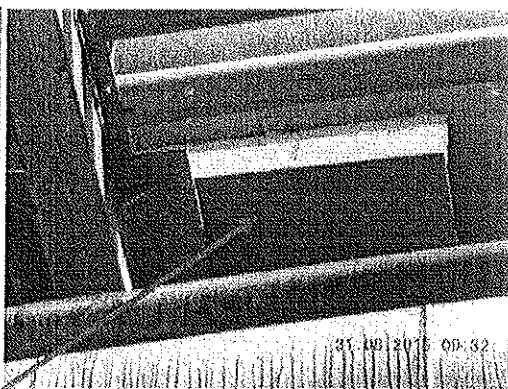
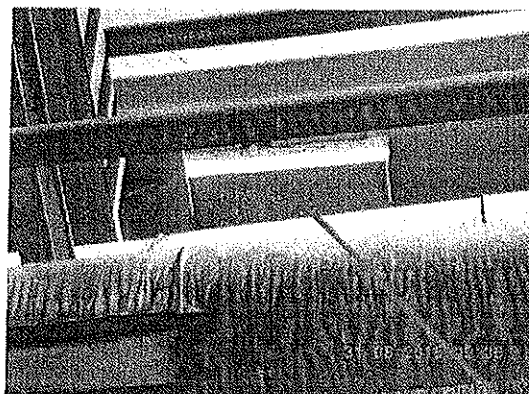
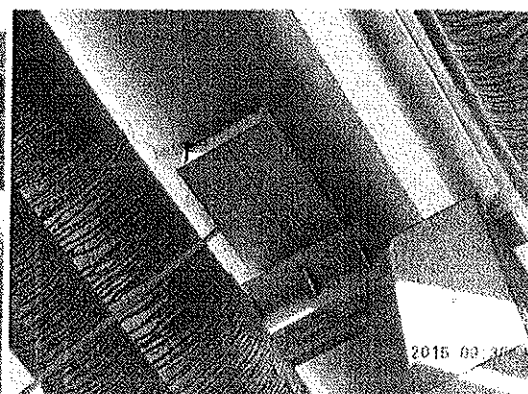
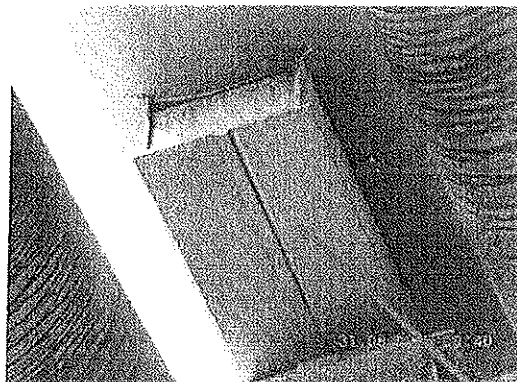
Suport sprijin conducta deplasat si ofera sprijin a conductei puțin zona de la stalpul 97 pana la stalpul 73, dr.3 (foto 3 - foto )

6.2. Se va solicita de instalatie o firma de proiectare pentru controlarea si analizarea suportilor de la stalpul 97 pana la stalpul 73, drum3.

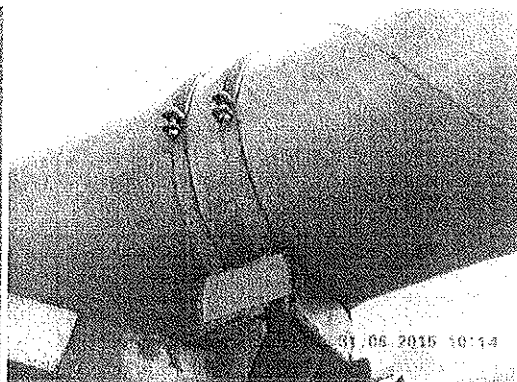
Foto 8

Suport cu saniera zona compresoare FRGC (foto 8)

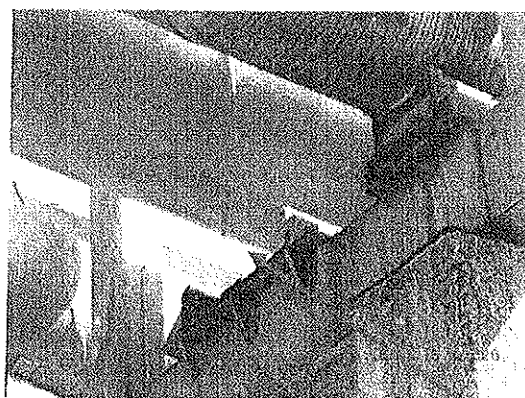
Foto 9

Lipsa suport sprijin conducta stalp 12 - Facile (foto 9)

6.3. Se vor proiecta, executa si monta suportii si rolele de ghidare la RK 2017 de la stalpul 12, 14.

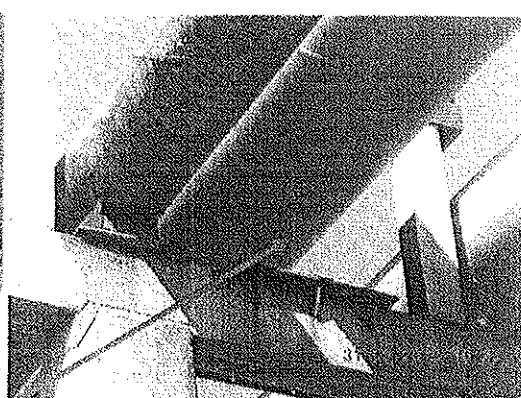
Foto 10

Lipsa suport sprijin conducta stalp 14 - facile (foto 10)
