## TEMA TEHNICA DE PROIECTARE

1.1. Denumirea lucrarii: Inlocuire material existent cu un material superior in functie de fluidul de lucru al conductei APR-10-104-400/500

## RAPORT DE INSPECTIE

Nr : 656      Data : 09.10.2017

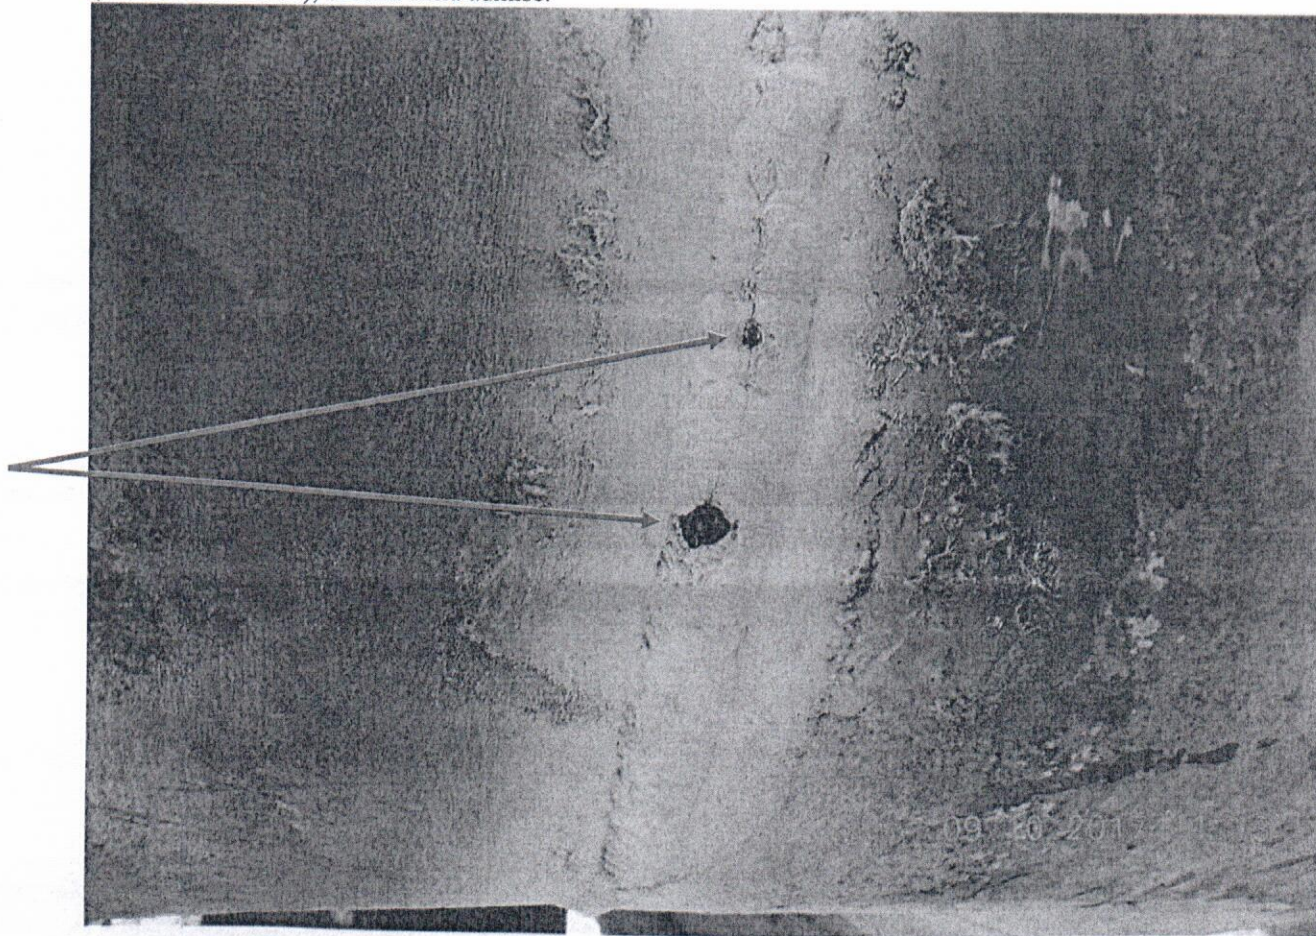
Foto 1

4.1. In timpul functionarii instalatiei s-a constatat de catre personalul operator scurgere produs prin izolatia conductei **APR - 10 - 104 - 400/500**, de la 10-S3 la 10-C2 in zona teului. Dupa dezizolare s-a curatat produsul de pe cordonul de sudura, s-a efectuat control cu PT conform foto, iar in urma acestuia au rezultat 2 neetanseitati de max 4-5mm pe cordonul de sudura, restul cordonului de sudura ne reprezentand indicatii. In revizia din 2013 s-au inlocuit conform RI 286/2013 teul Dn500 si flansa Dn500-legatura conductei cu coloana. Dupa reparatie s-a efectuat TT de detensionare (MT 08-4) si RT la toate sudurile (Nr.210/30.03.2013), acestea fiind admise.

**5. CAUZE POSIBILE :** coroziune din cauza mediului de lucru (multitudine de reparatii)

6.1. Se va monta schela pentru efectuare controale NDT.  
6.2. Se va remedia neetanseitatea provizoriu in baza unei tehnologii de reparatie intocmita de firma reparatoare.  
6.3. Se va analiza de catre proiectant, la solicitarea instalatiei, compatibilitatea materilului conductei cu fluidul de lucru, si posibilitatea inlocuirii acesteia cu material superior in OT 2019.
