## RAPORT DE INSPECTIE

Nr : 427    Data : 31.08.2015

1. INSTALATIA : HB, RC, HPM - V3

2. ECHIPAMENT : PG - 016 - 800

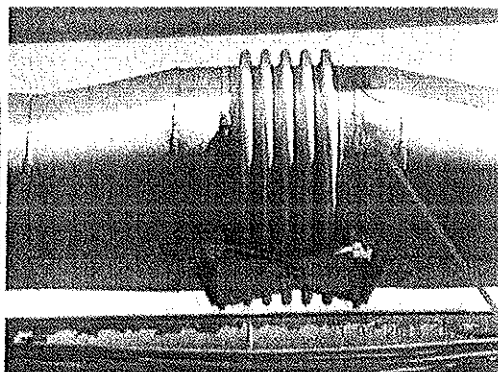
Foto 12

Compensatorul lenticular unghiular Nr.12 a prezentat neetansitate intre lentila si virola de capat dreapta, iar partea stanga prezinta saniera de etansare. (foto12)  
Compensatorul lenticular unghiular Nr.13 este in stare de functionare buna. (foto13)  
Compensatorul lenticular unghiular Nr.14 este in stare de functionare buna. (foto14)

- 6.1. Se va monta schele la înălțimea de 12m pentru acces control și reparație compensatori/ suportii conducta.
- 6.2. Se vor face ferestre în conducta și se vor controla cu lichide penetrante la interior și exterior cordoncele de sudură dintre virola de capăt și elementul lenticular a compensatoarelor lenticulare Nr.12, Nr.13, Nr.14. Material element lenticular W1.4541 cu grosime de 3mm, material conducta OL37.2K cu grosime de 10mm. În caz de porii, fisuri, acestea se vor repara local. După reparație se va controla calitatea lucrării cu lichide penetrante.

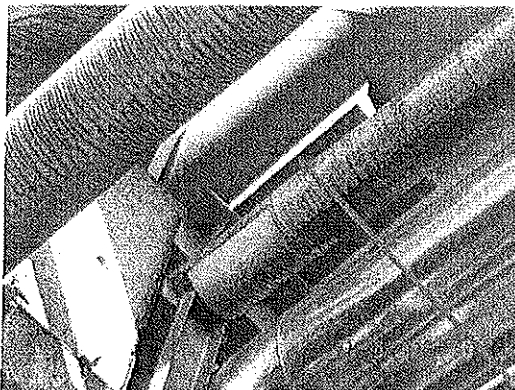
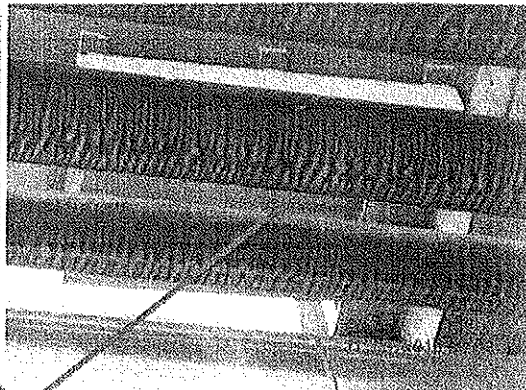
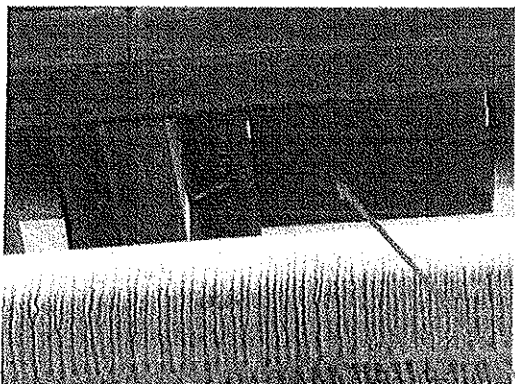
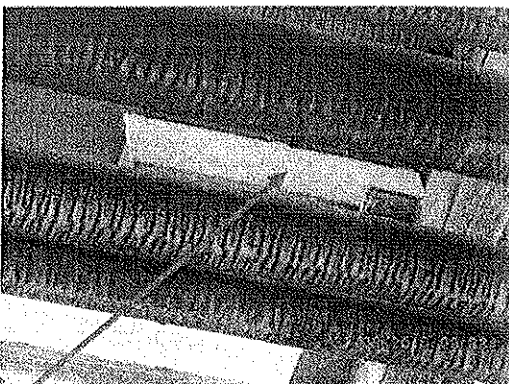
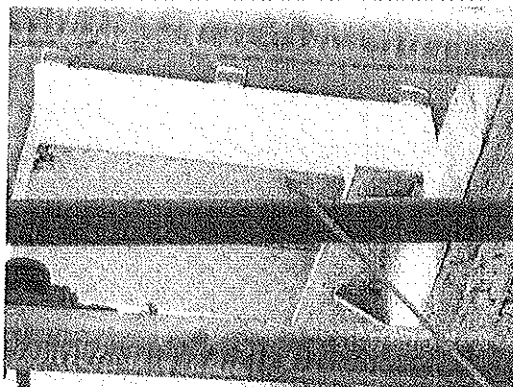
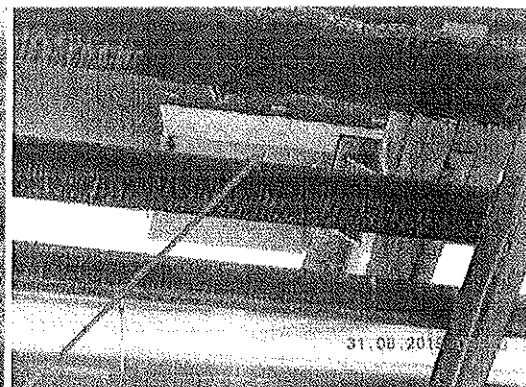
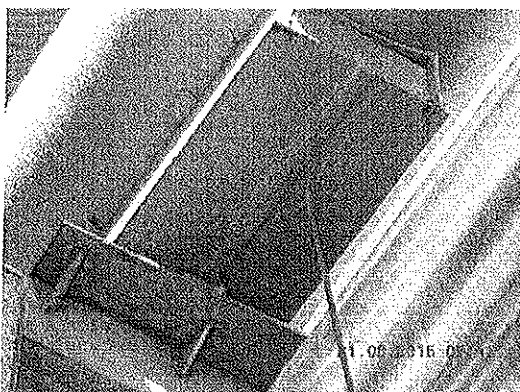
Suportii sprijin conducta deplasati de la stalpul 97 pana la stalpul 73, dr.3 (foto 1 - foto 7).

- 6.3. Se va solicita de instalație o firmă de proiectare pentru controlarea și analizarea suportilor de la stalpul 97 până la stalpul 73, drum3.
- 6.4. Se vor proiecta, executa și monta suportii și rolele de ghidare la RK 2017 de la stalpul 14, 16.

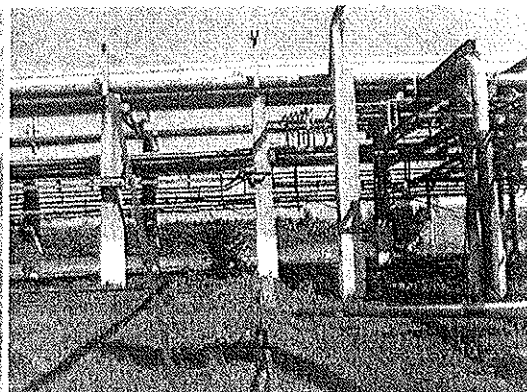
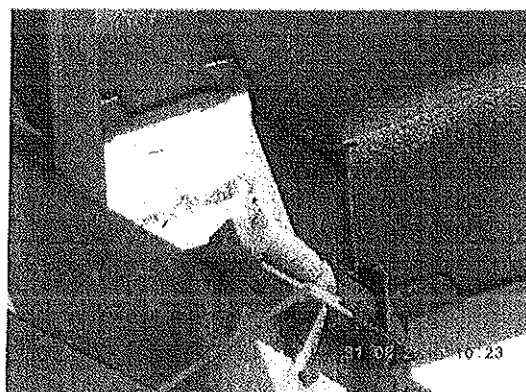
Suportul de sprijin cu risc de cadere deoarece acesta se reazama pe o suprafata mica pe rola de ghidare (foto 8,9). zona stalp 8 cladire operatori Faele.

- 6.5. Se vor repositiona rolele de ghidare a suportilor din zona stalpului 8 și 12 zona clădire operator facla.

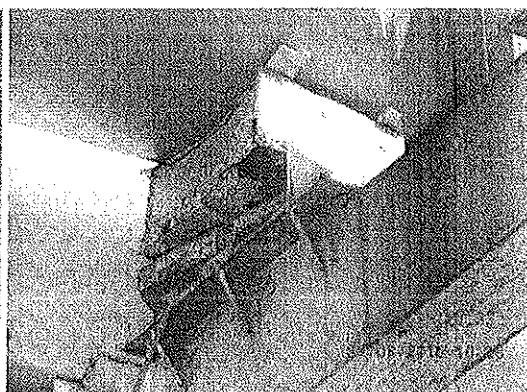
Foto 10

Rola de ghidare suport prezinta pozitie incorecta stalp 12 -- faele. (foto 10).

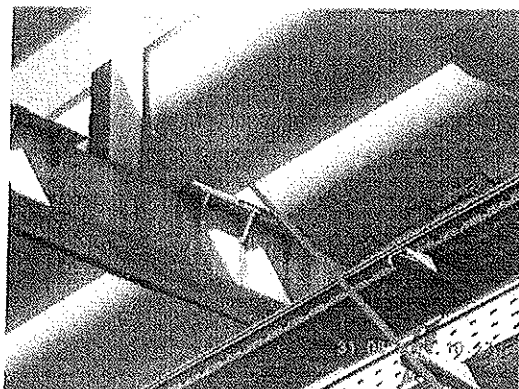
Foto 11

Lipsa suport de sprijin conducta stalp 14 -- faele (foto 11)

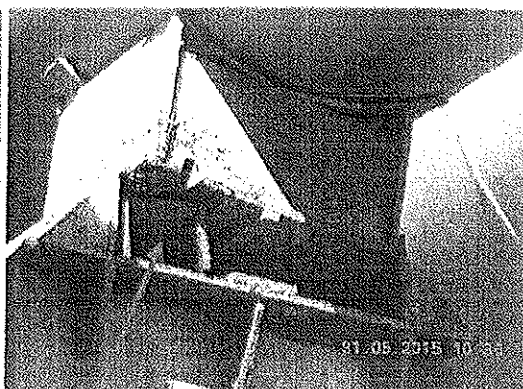
Foto 12

Suportul de sprijin prezinta rola de ghidare lipsa si introducere neconforma a unui profil pentru sustinerea conductei , zona stalp 16 -- faele. (foto 12)
