## TEMA TEHNICA DE PROIECTARE PENTRU INLOCUIRE REZERVOR 02-T1B

Tema tehnica de proiectare pentru inlocuire rezervor 02-T1B

Instalația: COCARE  
Rezervor apă 700 m<sup>3</sup> - T1B

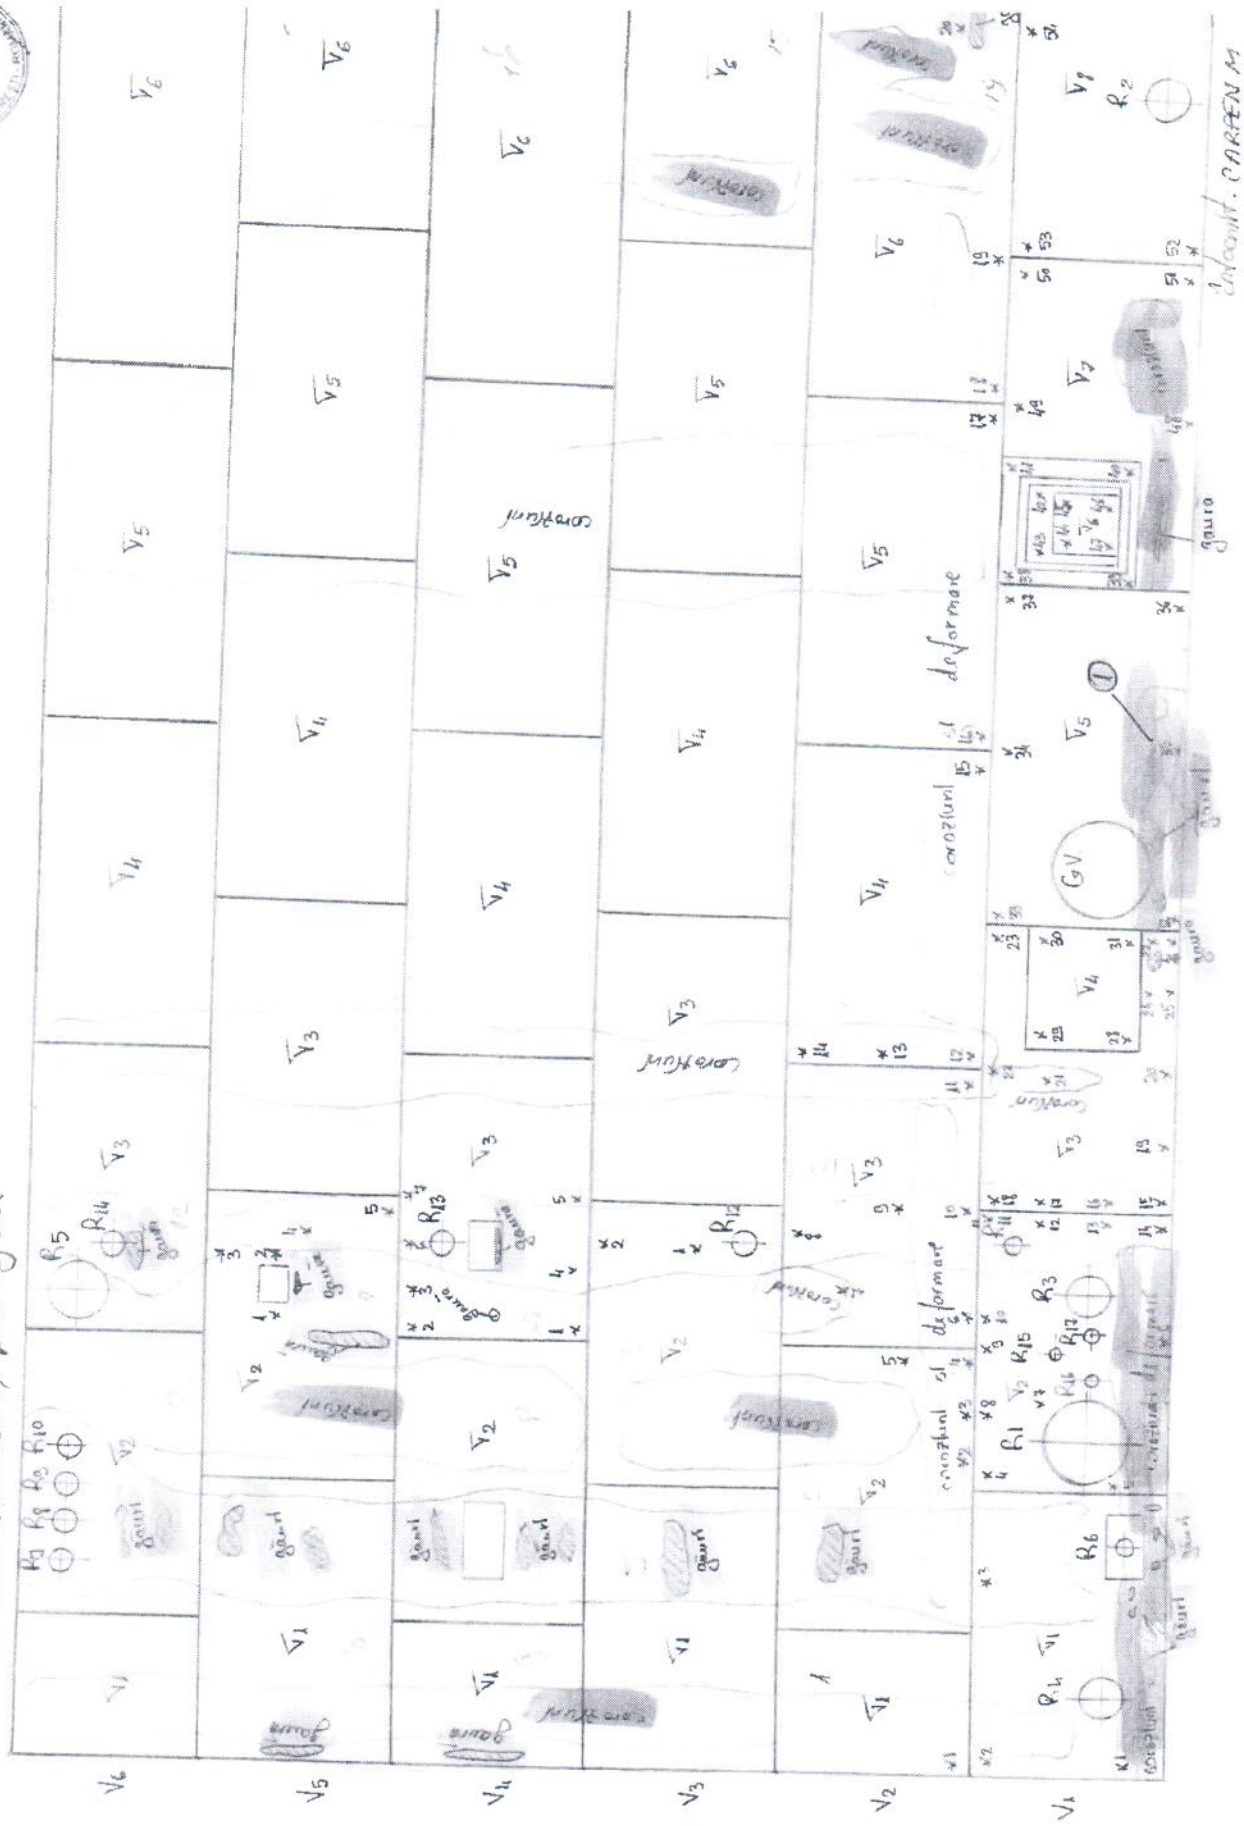
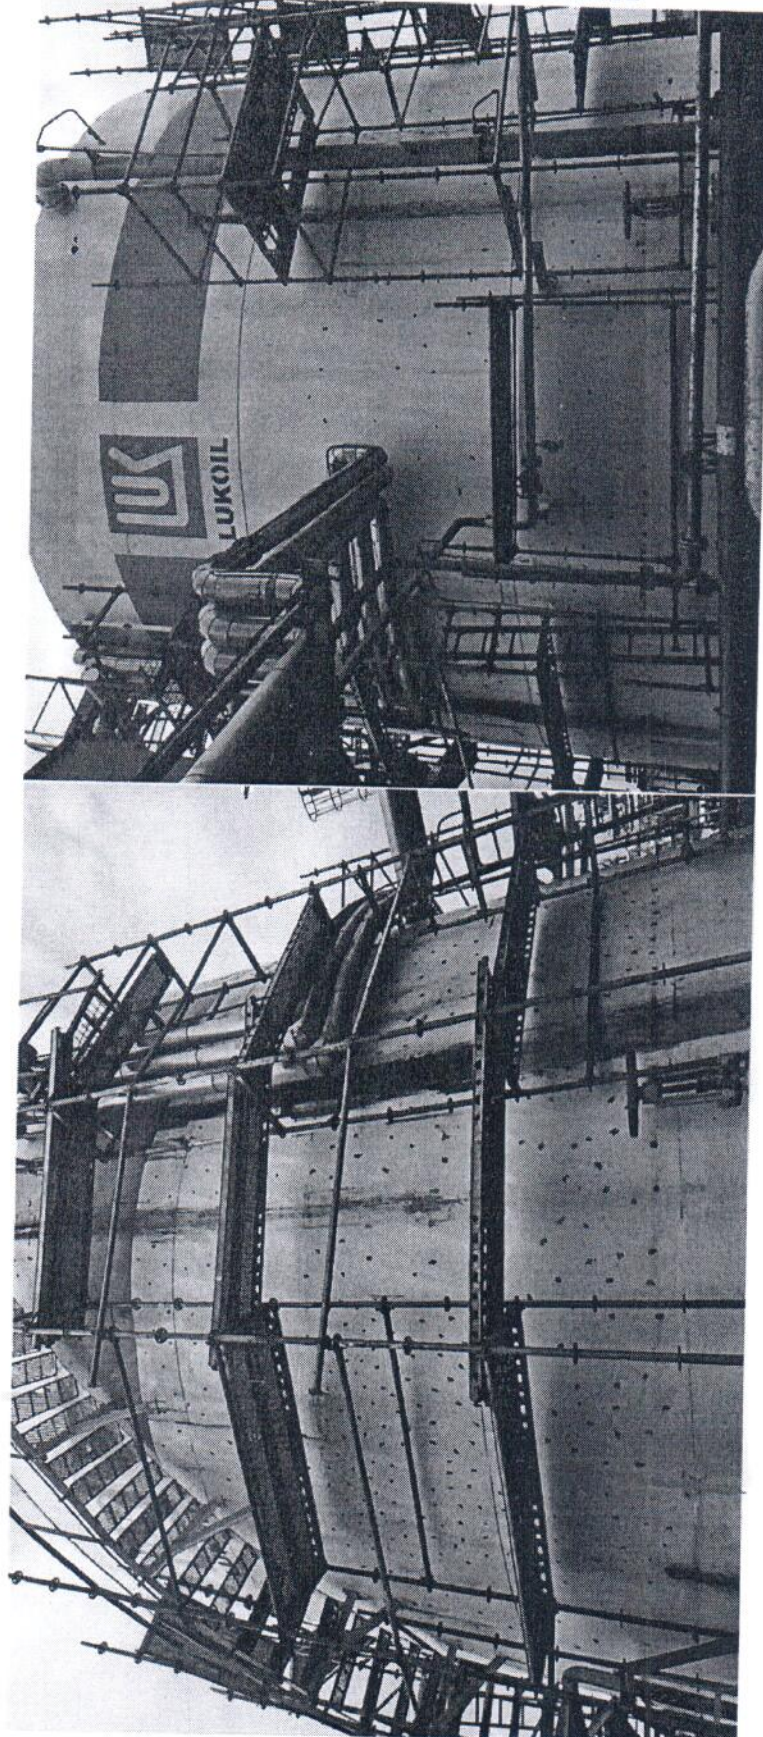
Table virole 1÷6 care necesita inlocuire –neetanseitati multiple gauri  
strapunse si reparatii anterioare (petece)

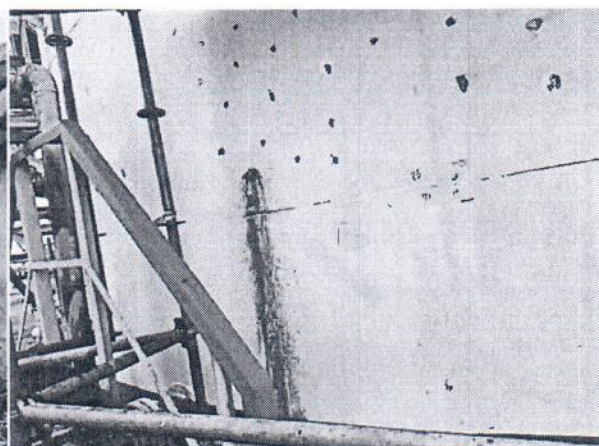
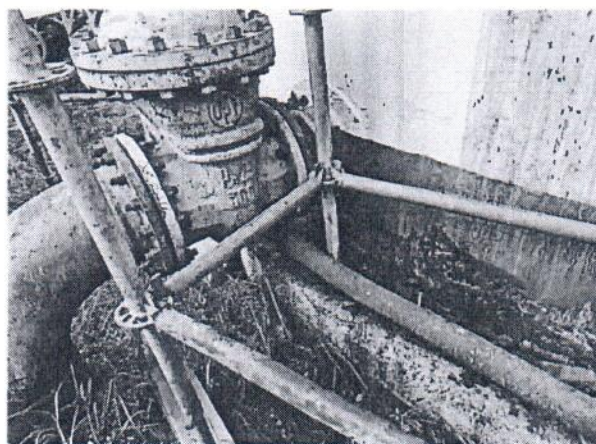
Foto:9÷10

| Subansamblul inspectat | Defectiuni constatate: materiale dimensiuni etc | Propuneri remedieri defectiuni |
|---|---|---|
| Inel de beton | 1.Inelul periferic de beton prezinta zone deteriorate, betonul a fost spart<br>(Foto:9÷20) | 1. Se va masura planeitatea, inaltimea si inclinatia inelului de beton si se vor repara suprafetele deteriorate<br>2.Se va desfunda gaurile de scurgere apa si se executa inca doua orificii de drenaj a limita stationarea apei zi corodarea findului/virolei; |

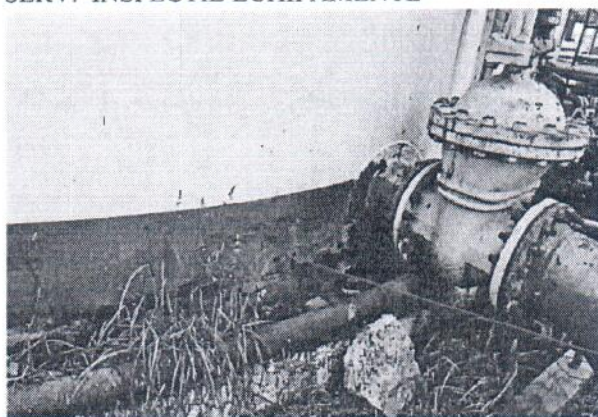
Foto:48÷49

Coroziuni accentuate pe  
virola in zona inferioara  
(tabla T6)

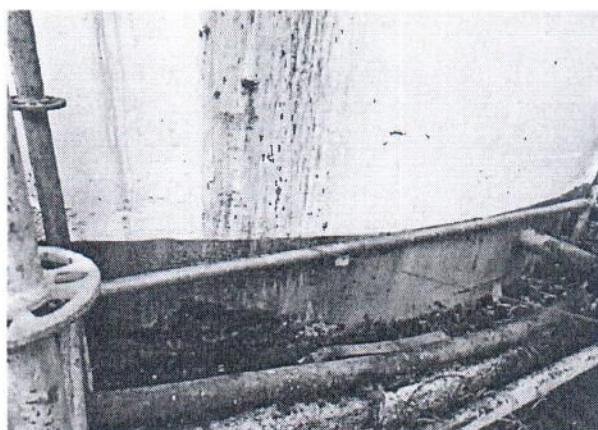
Foto:50÷51

Coroziuni accentuate pe virola in zona inferioara  
 sub nivelul fundului de rezervor

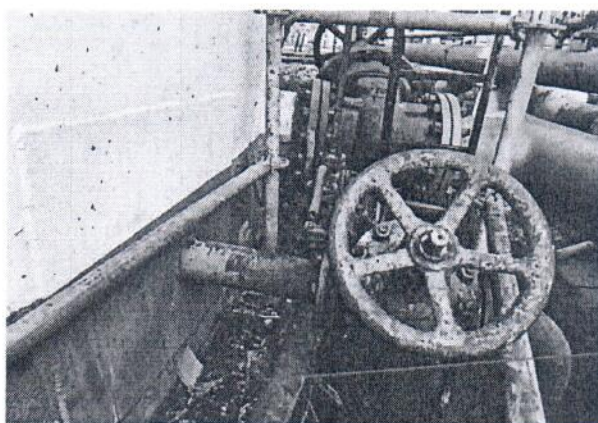
Foto:52÷53

Coroziuni accentuate pe virola in zona inferioara  
 sub nivelul fundului de rezervor

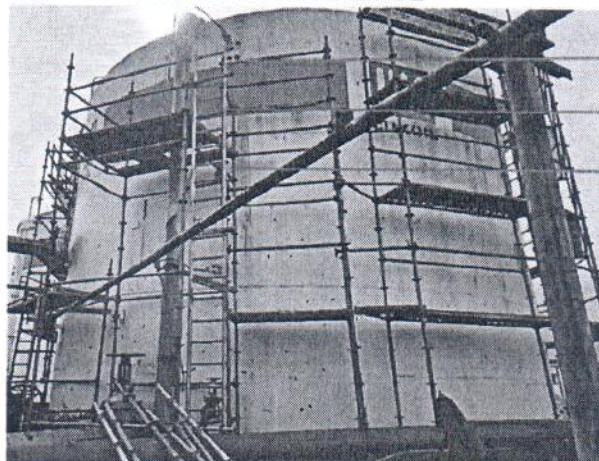
Foto:54÷55

Coroziuni accentuate pe virola in zona inferioara  
 sub nivelul fundului de rezervor

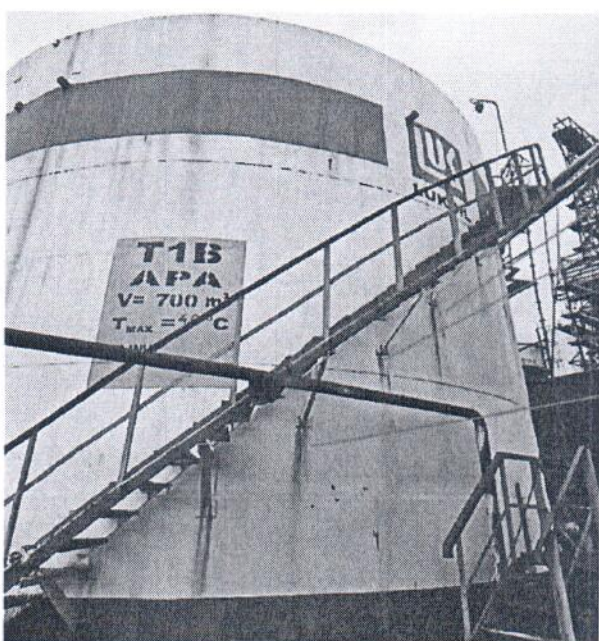
Foto:58÷59

Gauri strapunse pe virole si coroziuni accentuate

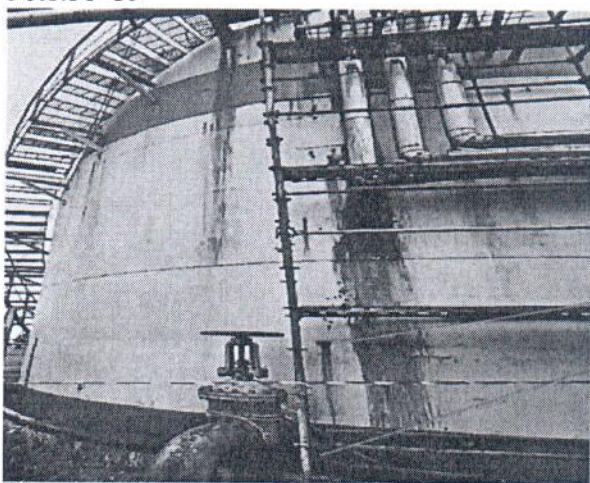
Foto:60÷61

Gauri strapunse pe virole

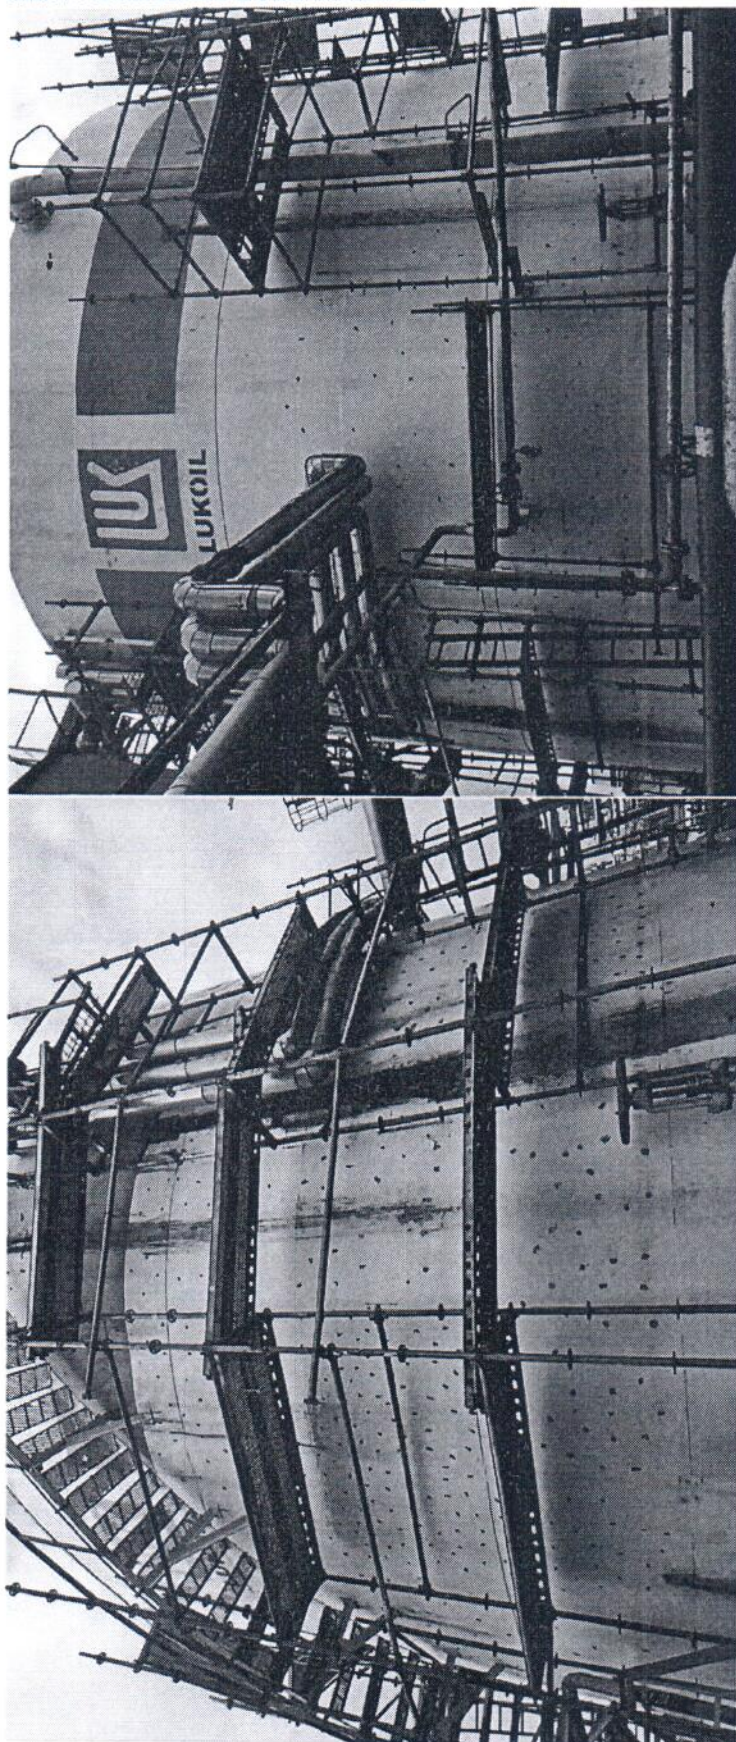
Table virole 2÷6 care necesita inlocuire –neetanseitati multiple gauri  
strapunse si reparatii anterioare (petece)
