## TEMA TEHNICA DE PROIECTARE

1.1. Denumirea lucrării: Reabilitare proiect conducte alimentare cu gaze naturale piloti Facle, inlocuire si reamplasare aparatura de masura si control de pe liniile de alimentare cu gaz natural a pilotilor Facle, reproiectarea si inlocuirea sistemului de aprindere de la distanta Facle.

## RAPORT DE INSPECTIE

### 2. ECHIPAMENT : Conducte gaze naturale piloti Facle

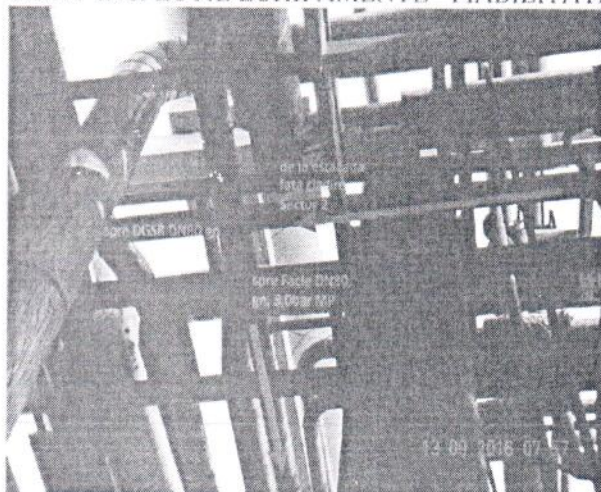
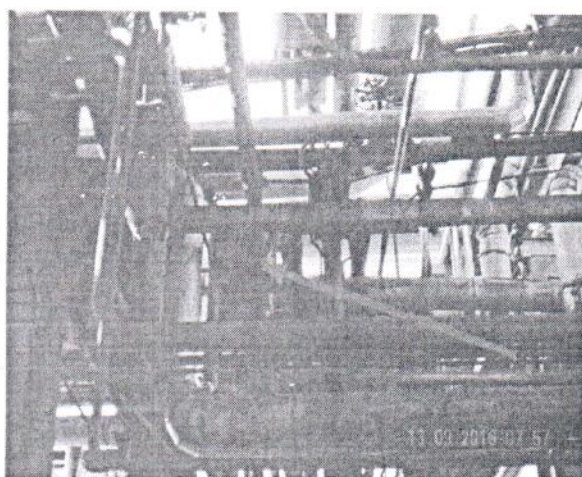
- in zona de separatie intre DGRS si FRGC Piloti Facle exista un robinet RSVF Dn100 Pn10 care nu mai inchide montat pe estacada cu roata de manevra in jos(Foto 1, 2 si 3);

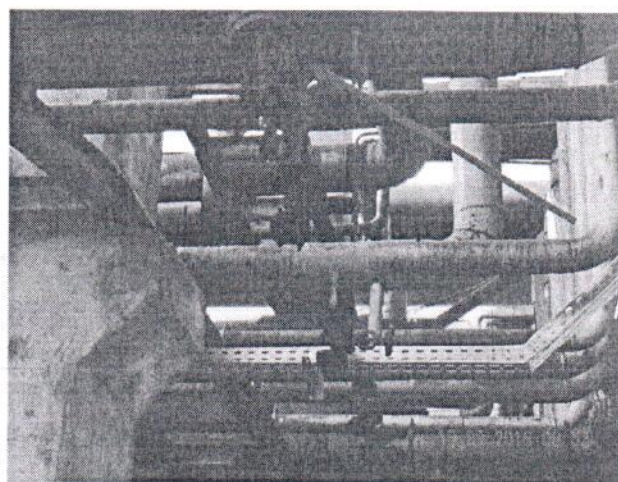
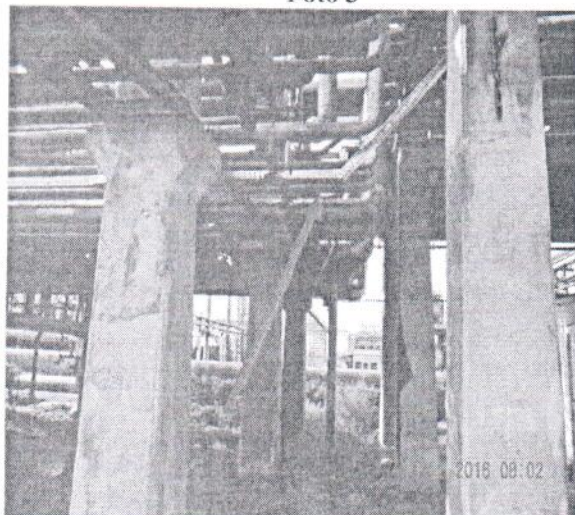
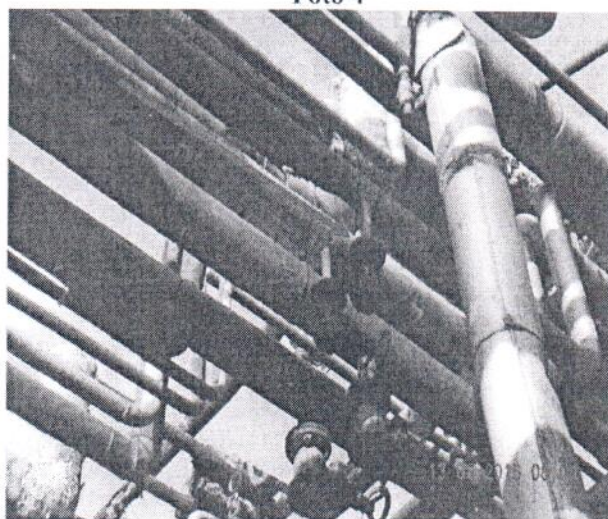
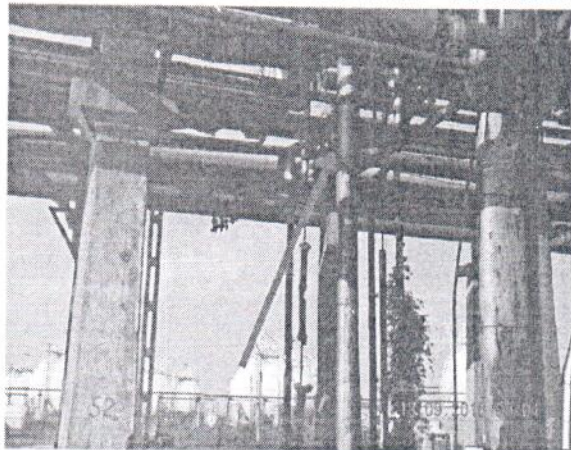
- in zona stalpului nr.52 estacada exista racorduri de scurgere montate pe conducta catre Piloti Facla DN15mm PN25 cu RSVF blocat( foto 4, 5, 6 si 7);

- Se propune mentinerea o perioada (pentru eliminarea prezentei apei) a racordurilor de scurgere montate pe conducta catre Piloti Facila DN15mm PN25 cu RSVF blocat( foto 4, 5, 6 si 7) in zona stalpului cu nr. 52 cu conditia inlocuirii in revizie a tuturor robinetilor cu RSVF DN15mm PN 10 in baza unei tehnologi de reparatie intocmita de firma reparatoare si avizata de beneficiar.

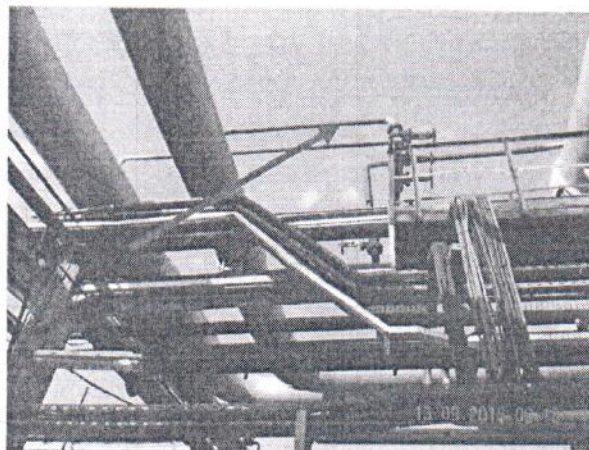
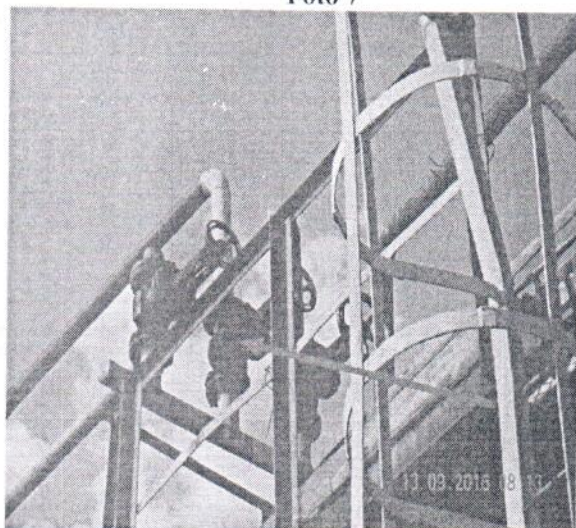
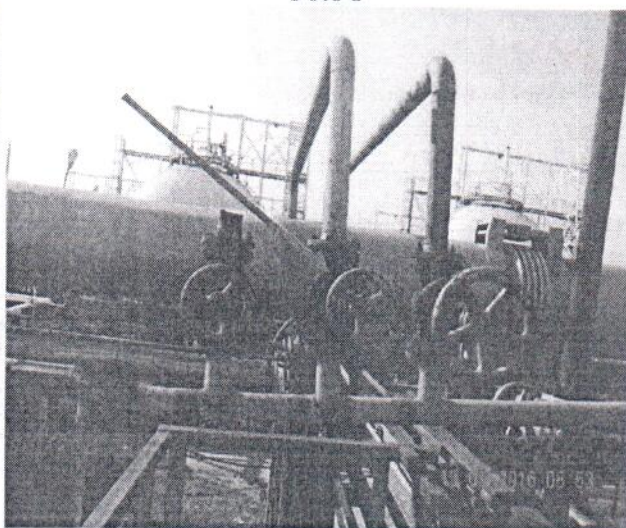
- in zona vaselor V1, V2, V3 exista doua conducte DN80mm in lungime totala de 6ml si trei bucati RSVF DN80mm PN40 care realizeaza injectie de gaze naturale in conductele mari de Facla(foto 8, 9 si 10);

- Decupare cupon DN80, L=1m, spre DGSR vezi foto nr.2;
- Se va analiza din punct de vedere tehnologic eliminarea celor doua conducte existente DN80 din zona vaselor V1, V2 si V3, care introduce gaz natural in conductele magistrale de facla(vezi foto 8,9 si 10);
