## RAPORT DE INSPECTIE

Nr : 426    Data : 31.08.2015

1. INSTALATIA : DAV3, HB, RC - VI

2. ECHIPAMENT : PG - 01 - 800

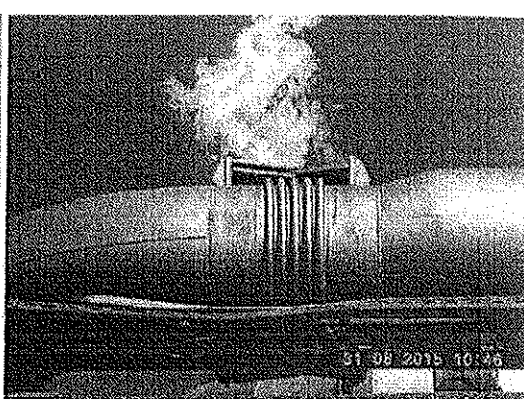
Foto 16

Compensatorul lenticular unghiular Nr.1 este in stare de functionare buna. (foto15)  
Compensatorul lenticular unghiular Nr.2 este in stare de functionare buna. (foto16)  
Compensatorul lenticular unghiular Nr.3 este in stare de functionare buna. (foto17)
