## TEMA TEHNICA DE PROIECTARE PENTRU INLOCUIRE REZERVOR 02-T1B

Tema tehnica de proiectare pentru inlocuire rezervor 02-T1B

Instalația: COCARE  
Rezervor apă 700 m<sup>3</sup> - T1B

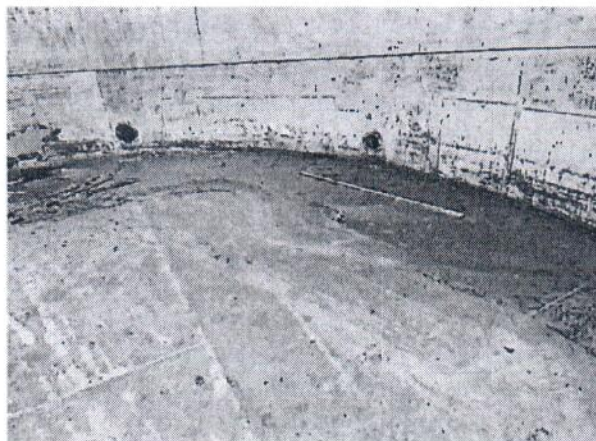
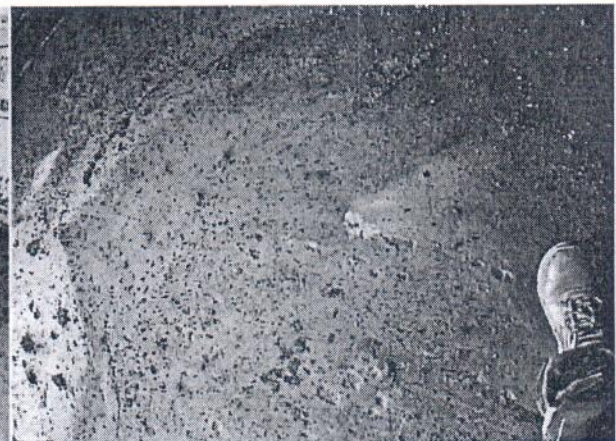
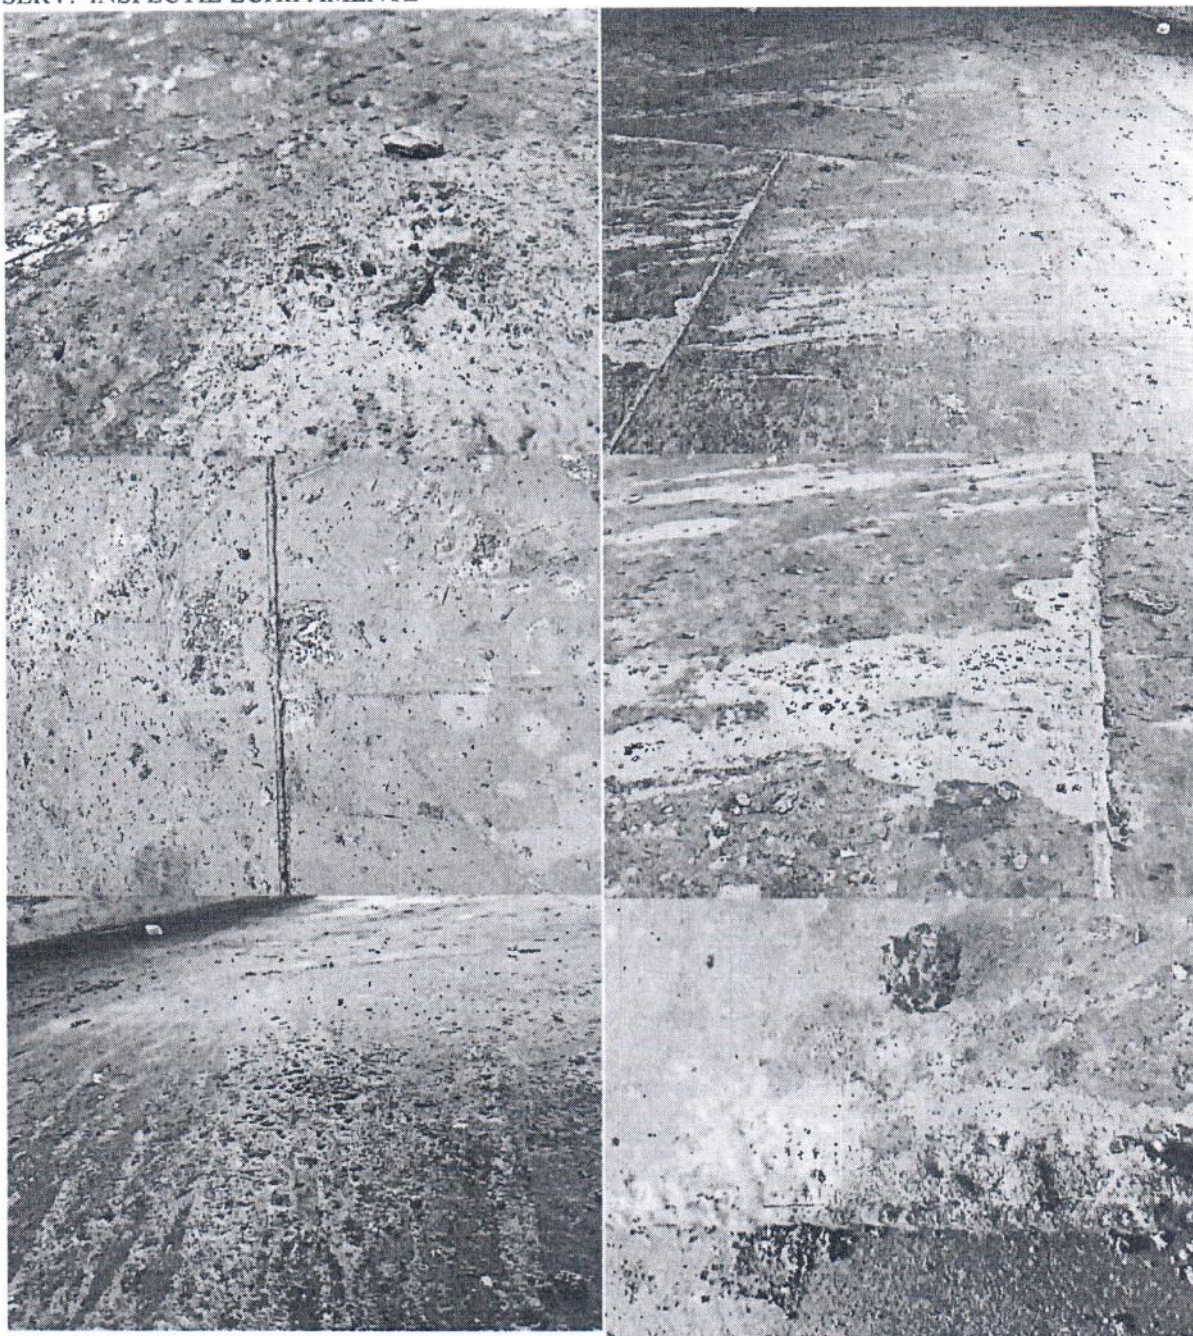
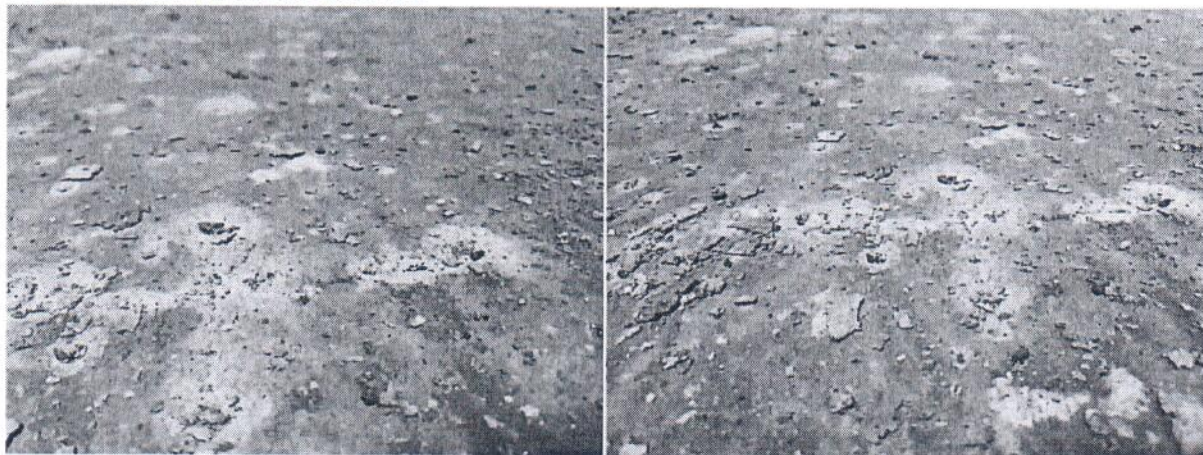
Foto:35÷45

| FUND REZERVOR | | |
|---|---|---|
| <b>Fund rezervor - exterior</b> | <p>1.La reparatii anterioare fundul rezervorului a fost inlocuit prin montarea unui nou fund peste tablele initiale.</p> <p>2. Tablele initiale ale fundului nu sunt observabile, acestea fiind acoperite de acolerite de produs petrolier si vegetatie<br/>(Foto:35÷45)</p> | <p>1.Se vor indeparta rezidurile de produs petrolier si vegetatie din spatiul dinte inelul de beton si manta;</p> <p>2.Se va consolida patul elastic cu pe zonele inde acesta este deteriorat;</p> |
