## RAPORT DE INSPECTIE

Nr : 427    Data : 31.08.2015

1. INSTALATIA : HB, RC, HPM - V3

2. ECHIPAMENT : PG - 016 - 800

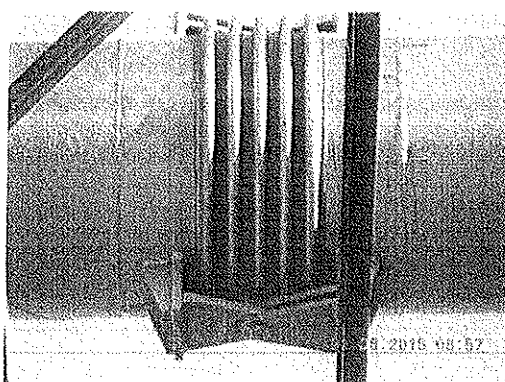
Foto 1

Compensatorul lenticular unghiular Nr.1 este in stare de functionare buna. (foto1)  
Compensatorul lenticular unghiular Nr.2 este in stare de functionare buna. (foto2)  
Compensatorul lenticular unghiular Nr.3 este in stare de functionare buna. (foto3)  
Compensatorul lenticular unghiular Nr.4 este in stare de functionare buna. (foto4)  
Compensatorul lenticular unghiular Nr.5 este in stare de functionare buna. (foto5)  
Compensatorul lenticular unghiular Nr.6 este in stare de functionare buna. (foto6)  
Compensatorul lenticular unghiular Nr.7 este in stare de functionare buna. (foto7)  
Compensatorul lenticular unghiular Nr.8 este in stare de functionare buna. (foto8)  
Compensatorul lenticular unghiular Nr.9 este in stare de functionare buna. (foto9)  
Compensatorul lenticular unghiular Nr.10 este in stare de functionare buna. (foto10)  
Compensatorul lenticular unghiular Nr.11 este in stare de functionare buna. (foto11)

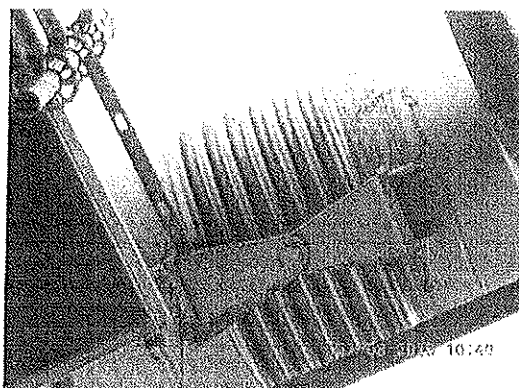
Foto 13

Compensatorul lenticular unghiular Nr.12 a prezentat neetansitate intre lentila si virola de capat dreapta, iar partea stanga prezinta saniera de etansare. (foto12)  
Compensatorul lenticular unghiular Nr.13 este in stare de functionare buna. (foto13)  
Compensatorul lenticular unghiular Nr.14 este in stare de functionare buna. (foto14)

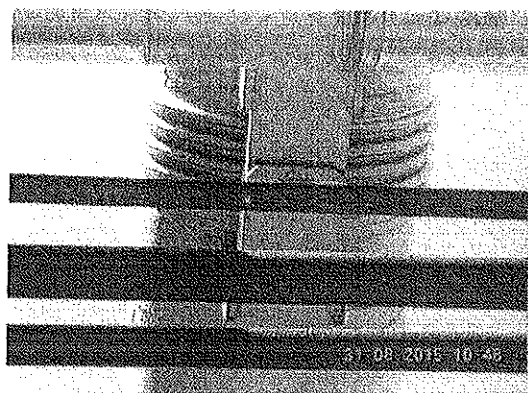
Foto 15

Compensatorul lenticular unghiular Nr.1 este in stare de functionare buna. (foto15)  
Compensatorul lenticular unghiular Nr.2 este in stare de functionare buna. (foto16)  
Compensatorul lenticular unghiular Nr.3 este in stare de functionare buna. (foto17)
